## **Fotodokumentácia**

### **Oltár sv. Jozefa**

### **Oltár sv. Jána Nepomuckého**

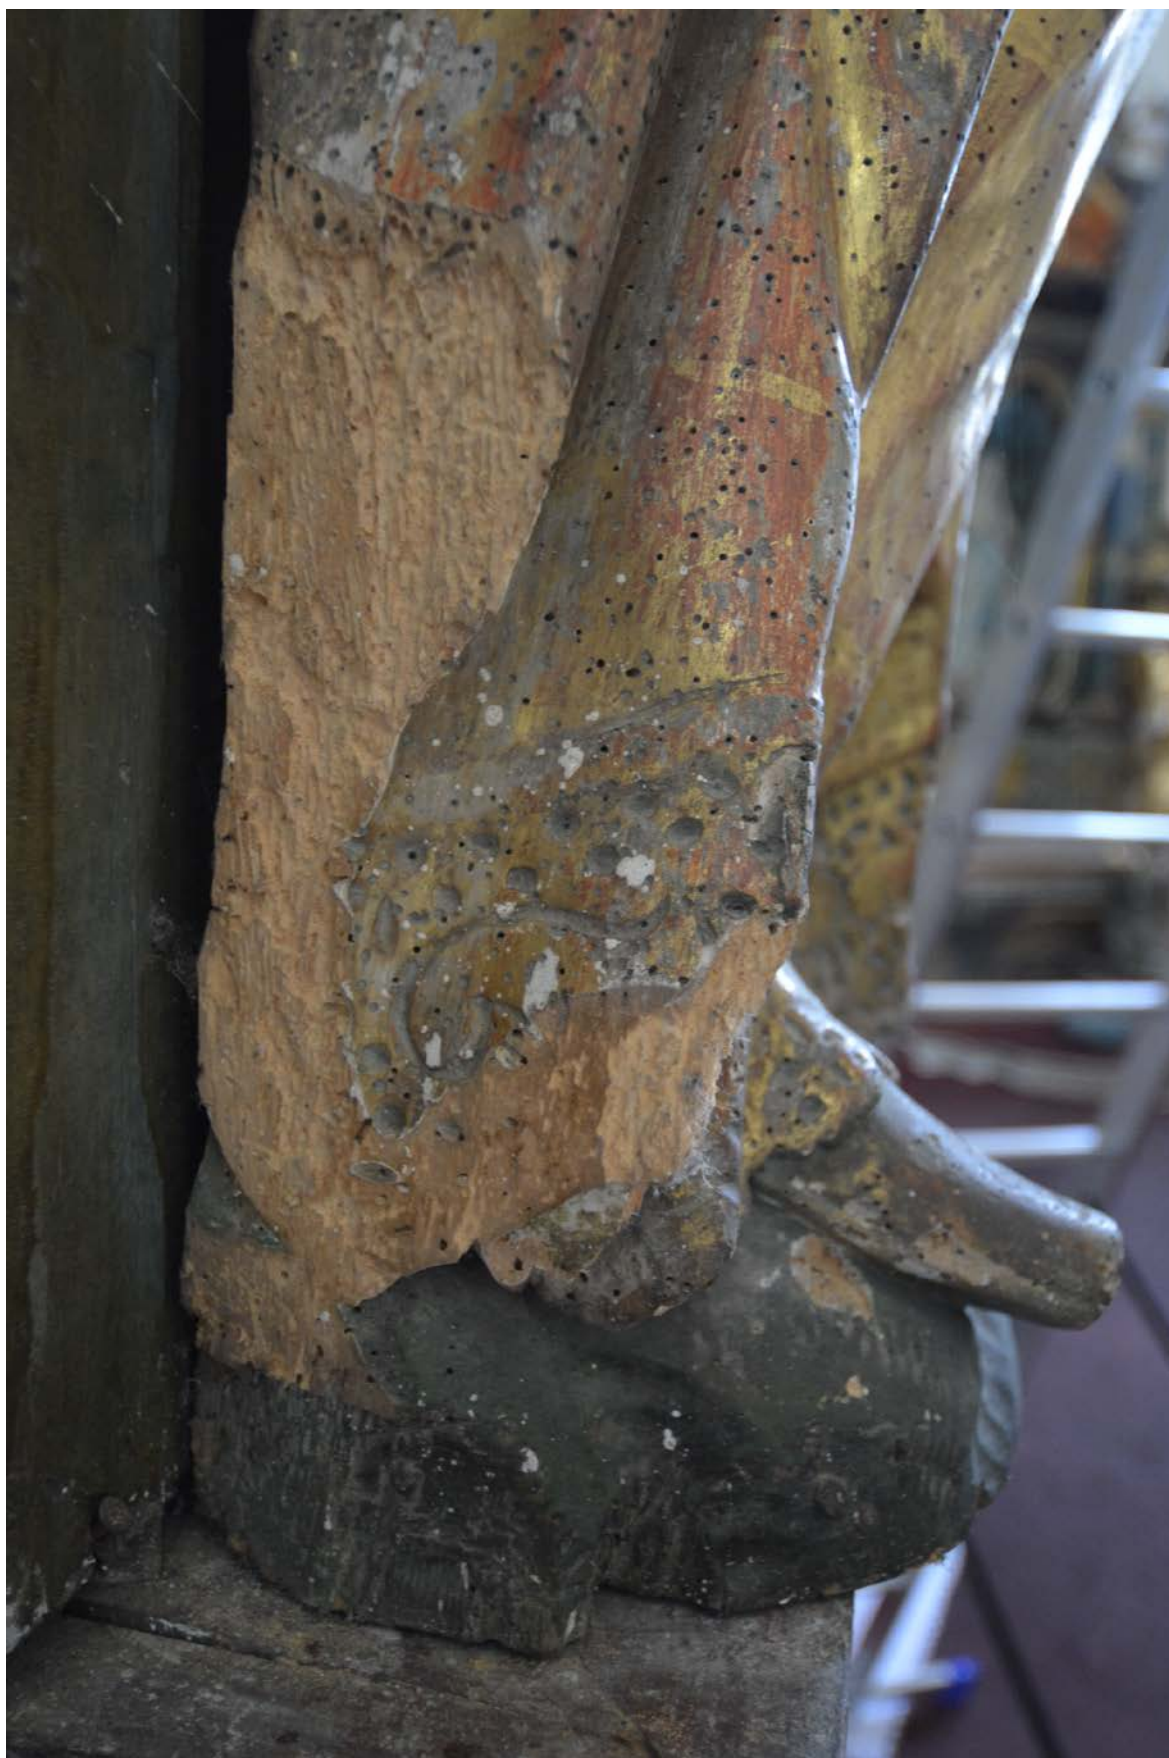
4/ havarijný stav sochárskej výzdoby

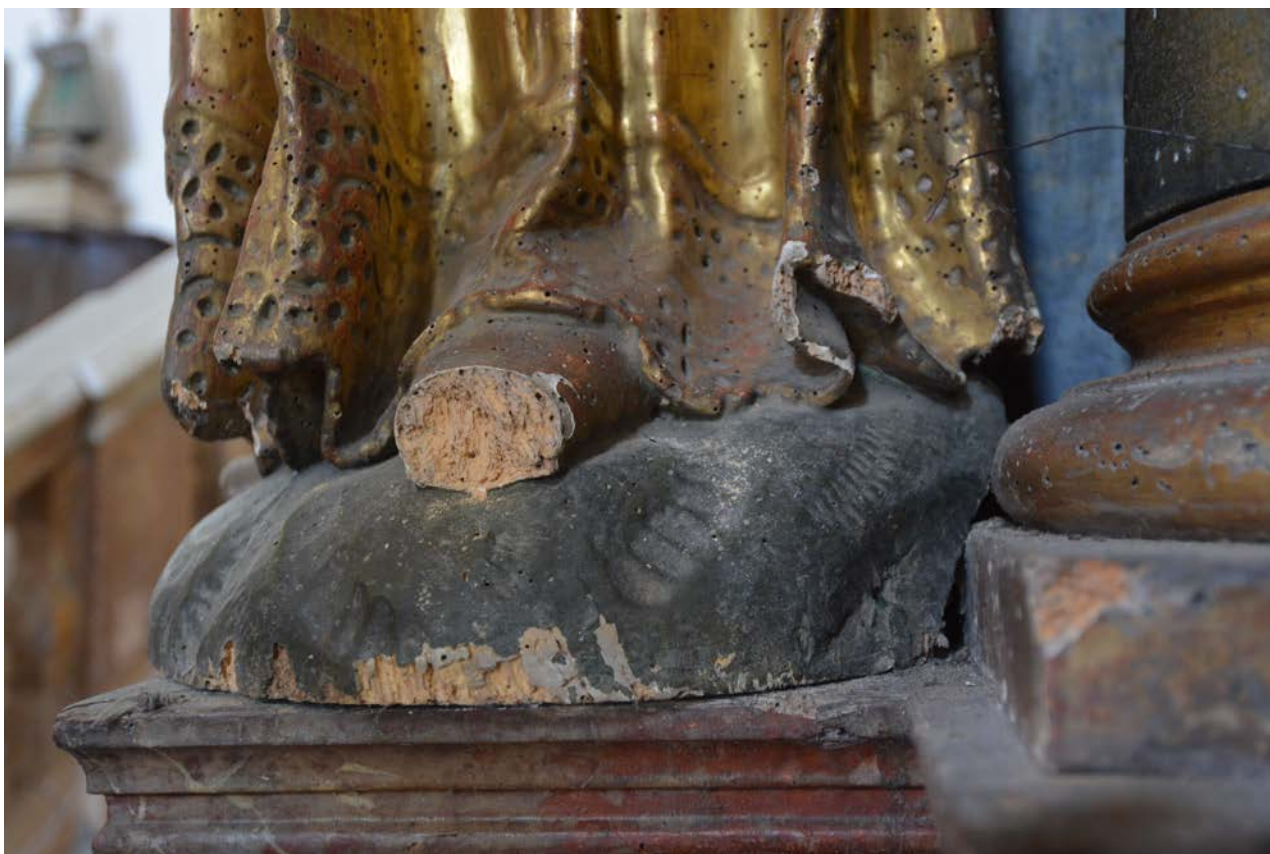
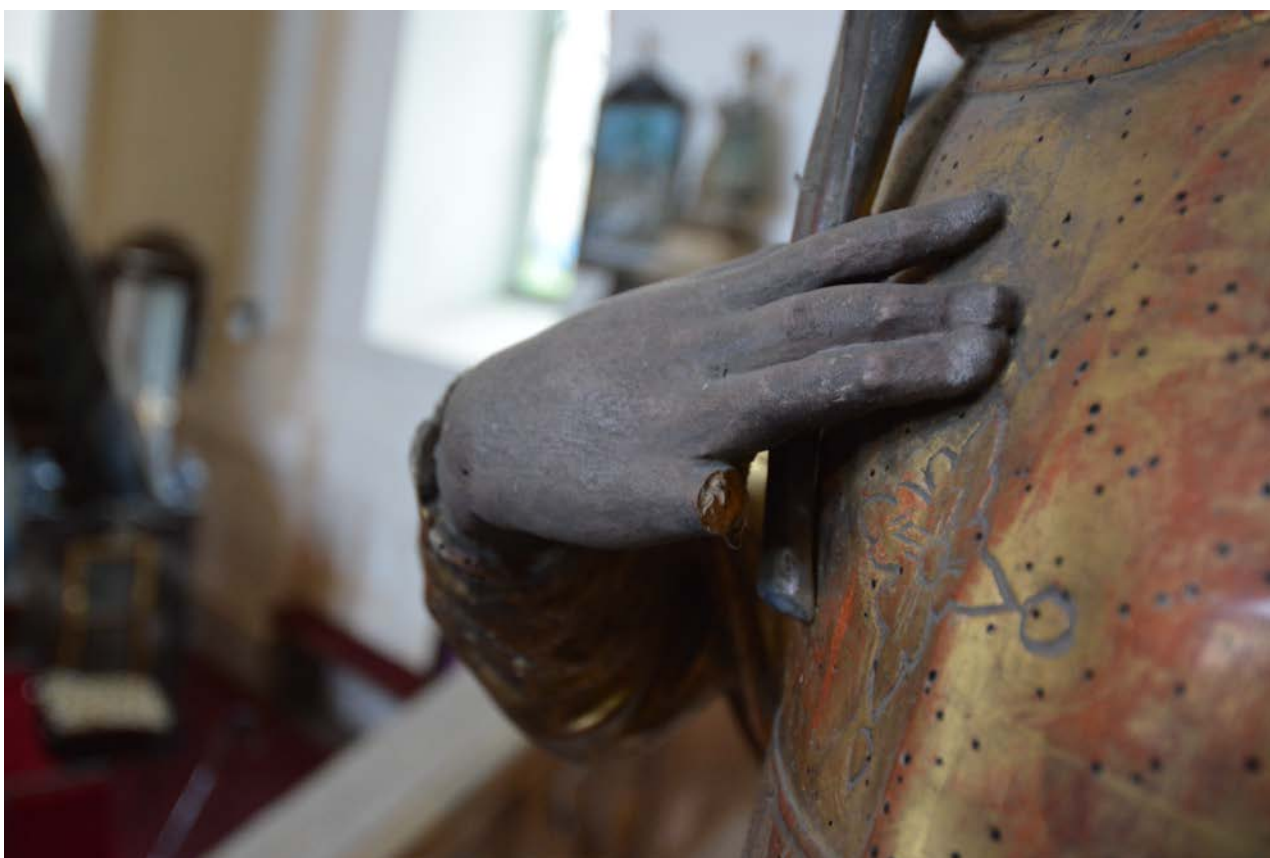
5/ detail degradovaných častí sochárskej výzdoby

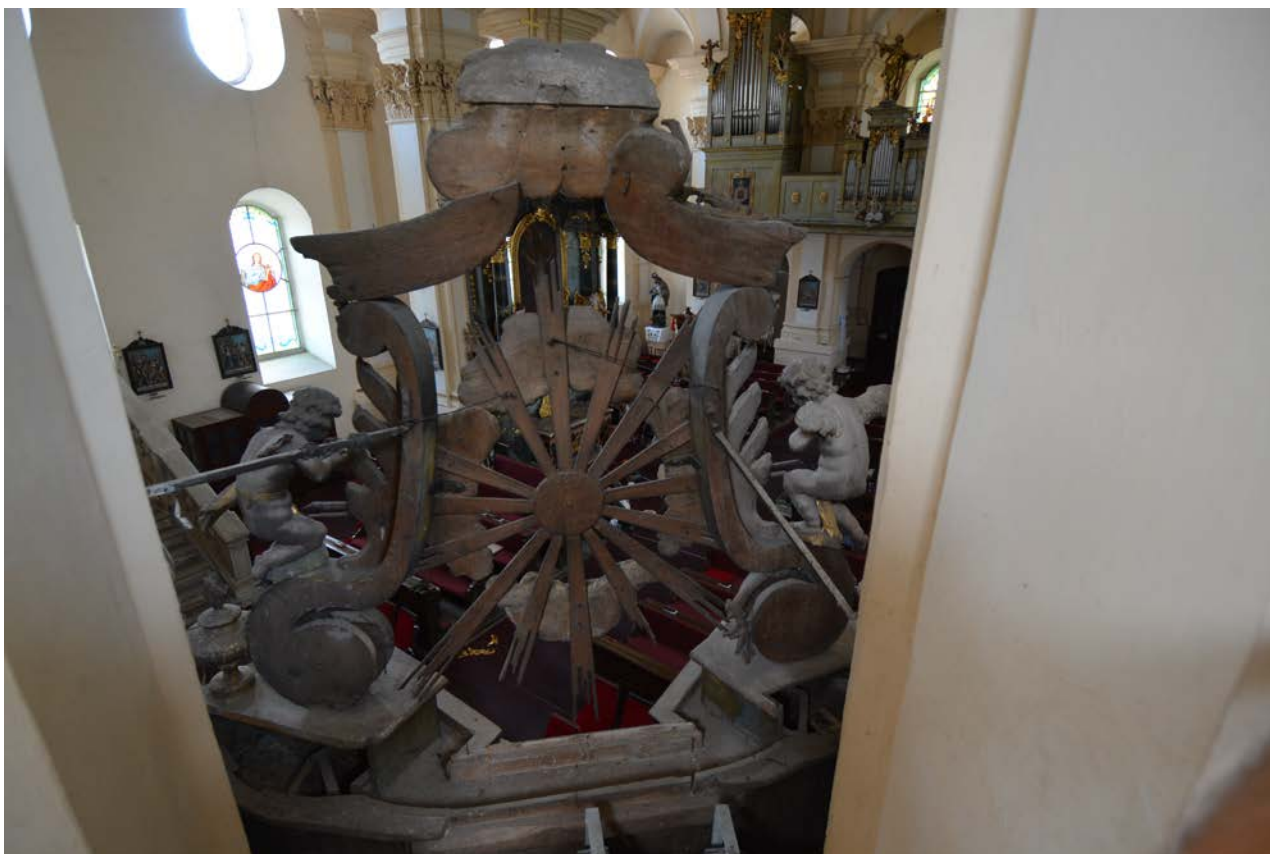
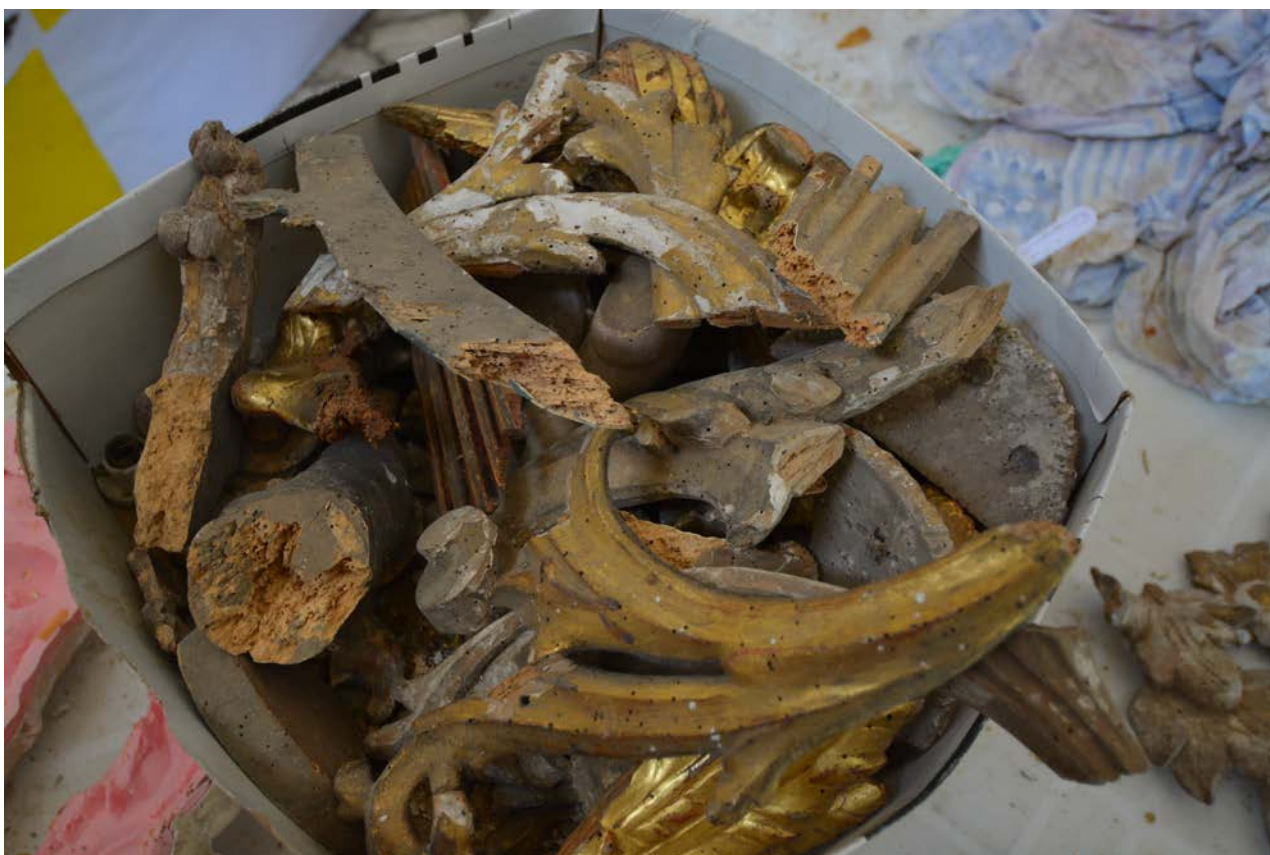
6/ zadná strana nadstavca, absentujúce časti ornamentov

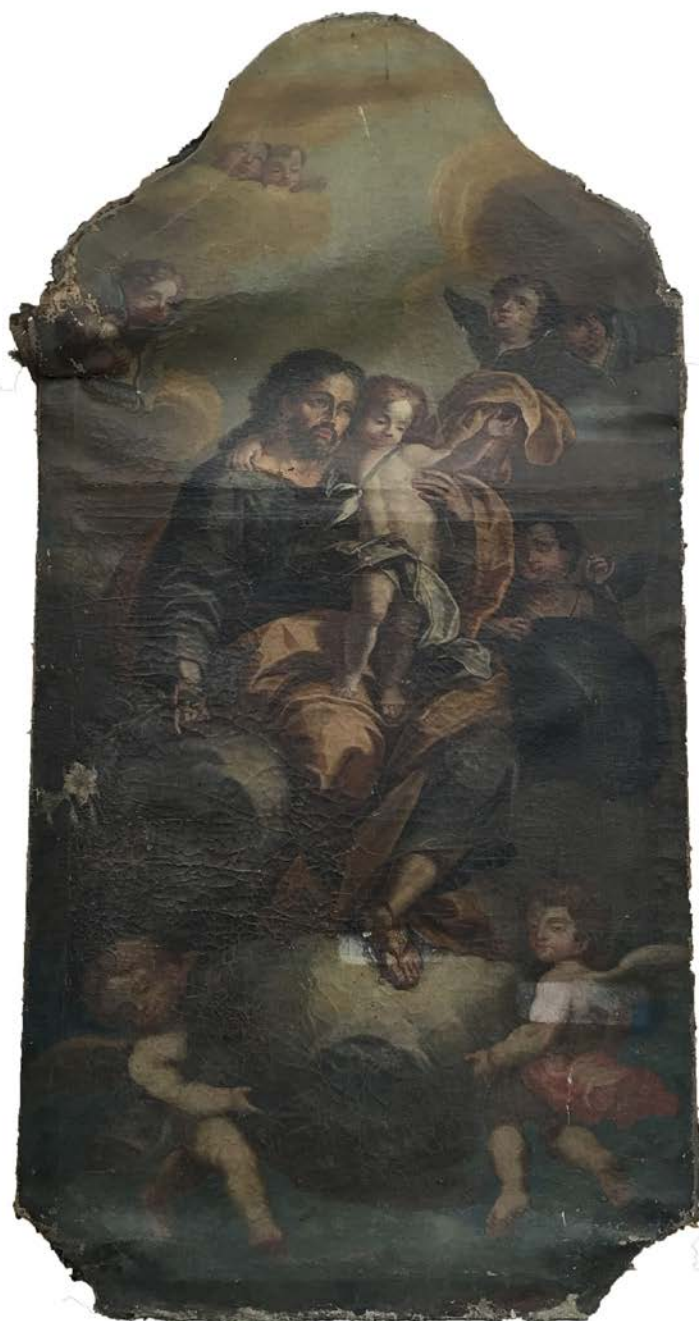
11/obraz sv. Jozefa, celok

Stav pred reštaurovaním. Celok

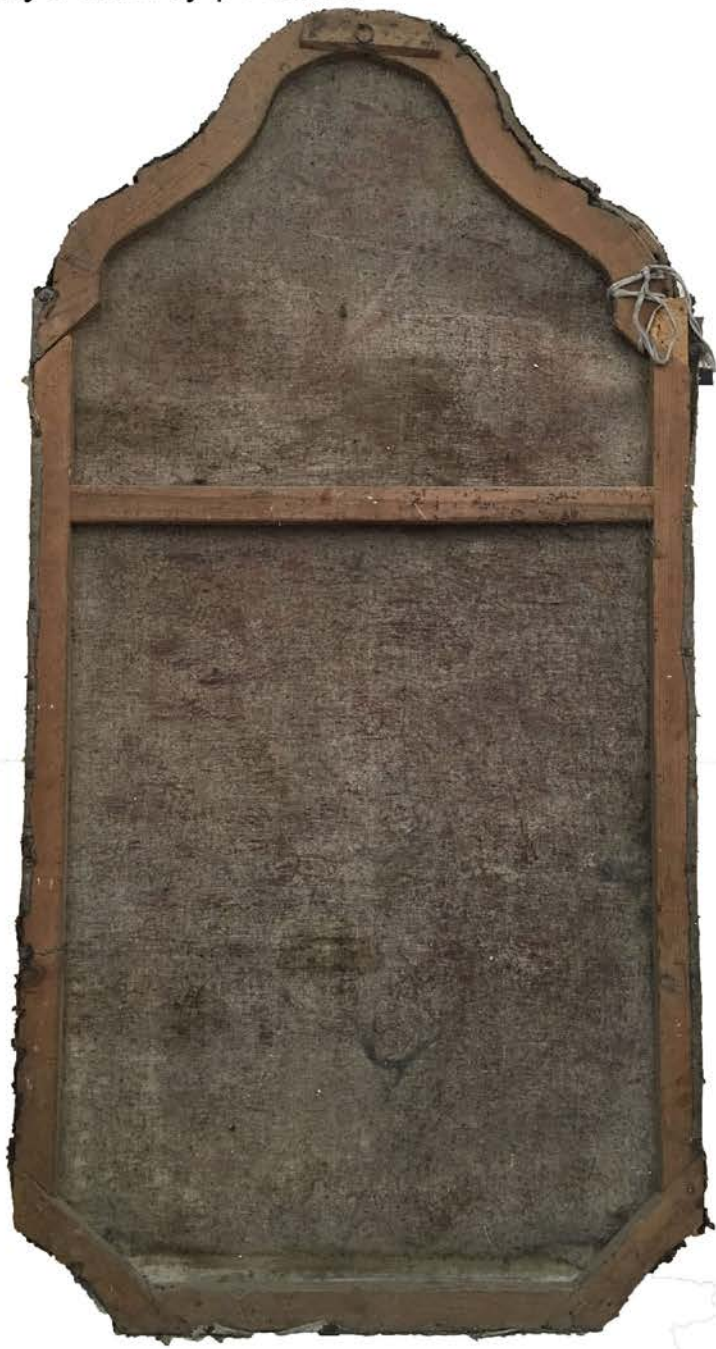
12/obraz sv. Jozefa, celok zadná strana

Stav pred reštaurovaním. Zadná strana, celok.  
Konštrukčne spoje dreveného podrámu nie sú pevné.  
Drevená podrámová lišta je zlomená.  
Plátno je zvlínené a pokryté vrstvou depozitu .  
Je viditeľný bolusový podklad.

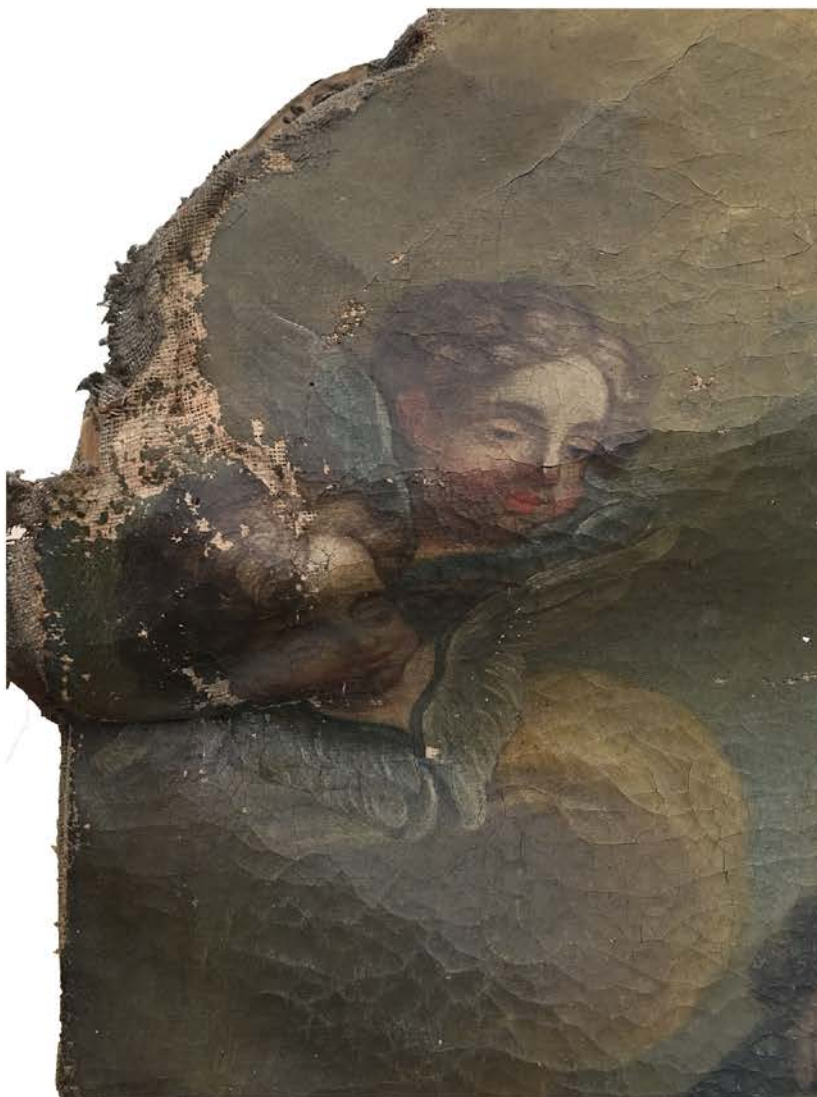
13/obraz sv. Jozefa, detail

Stav podrámu, ktorý je havarijný sa výrazne prejavuje na stave farebnej vrstvy. Plátno je uvoľnené od podrámu. Nevypnuté, prelomené a zvlhčené plátno následne spôsobuje odpadnutie farebnej vrstvy.

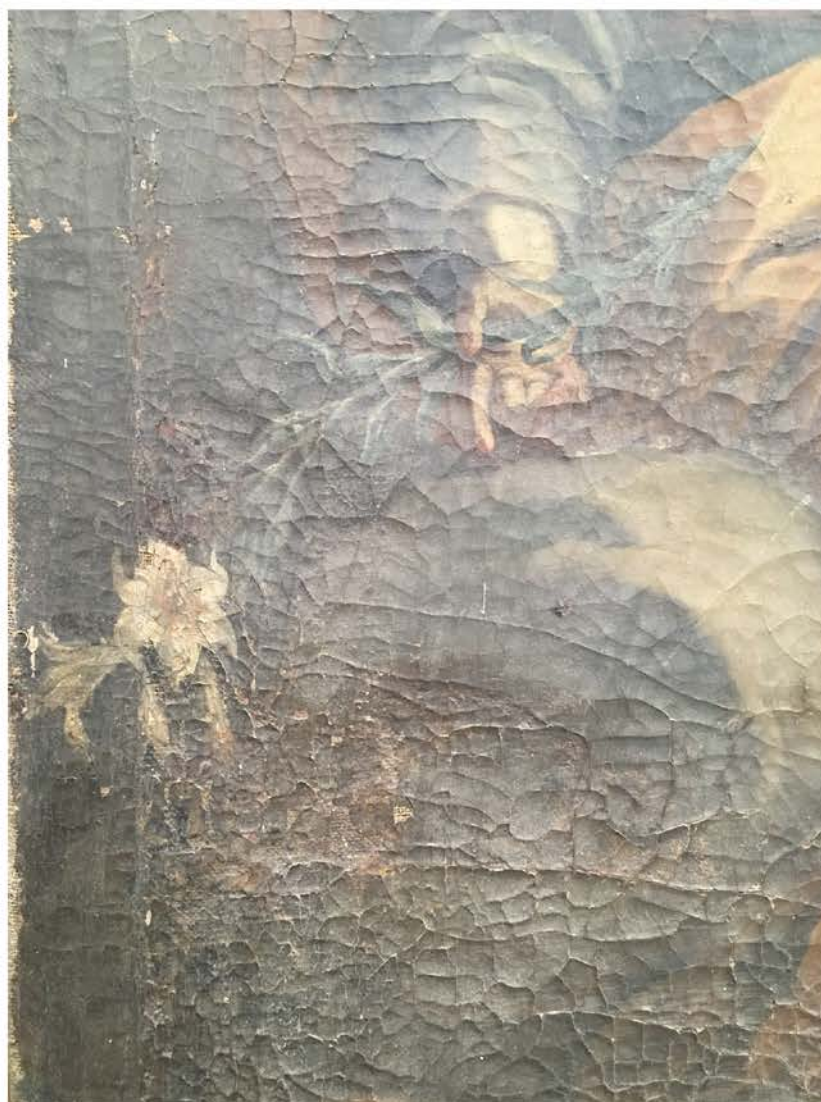
14/obraz sv. Jozefa, detail

Stav pred reštaurovaním. Detail  
Pri razantnom bočnom osvetlení sa zvýraznila nerovnomerná  
krakeláž farebnej vrstvy. Maľba sa dvíha od podkladu.  
Sú viditeľné sekundárne tmely a retuše

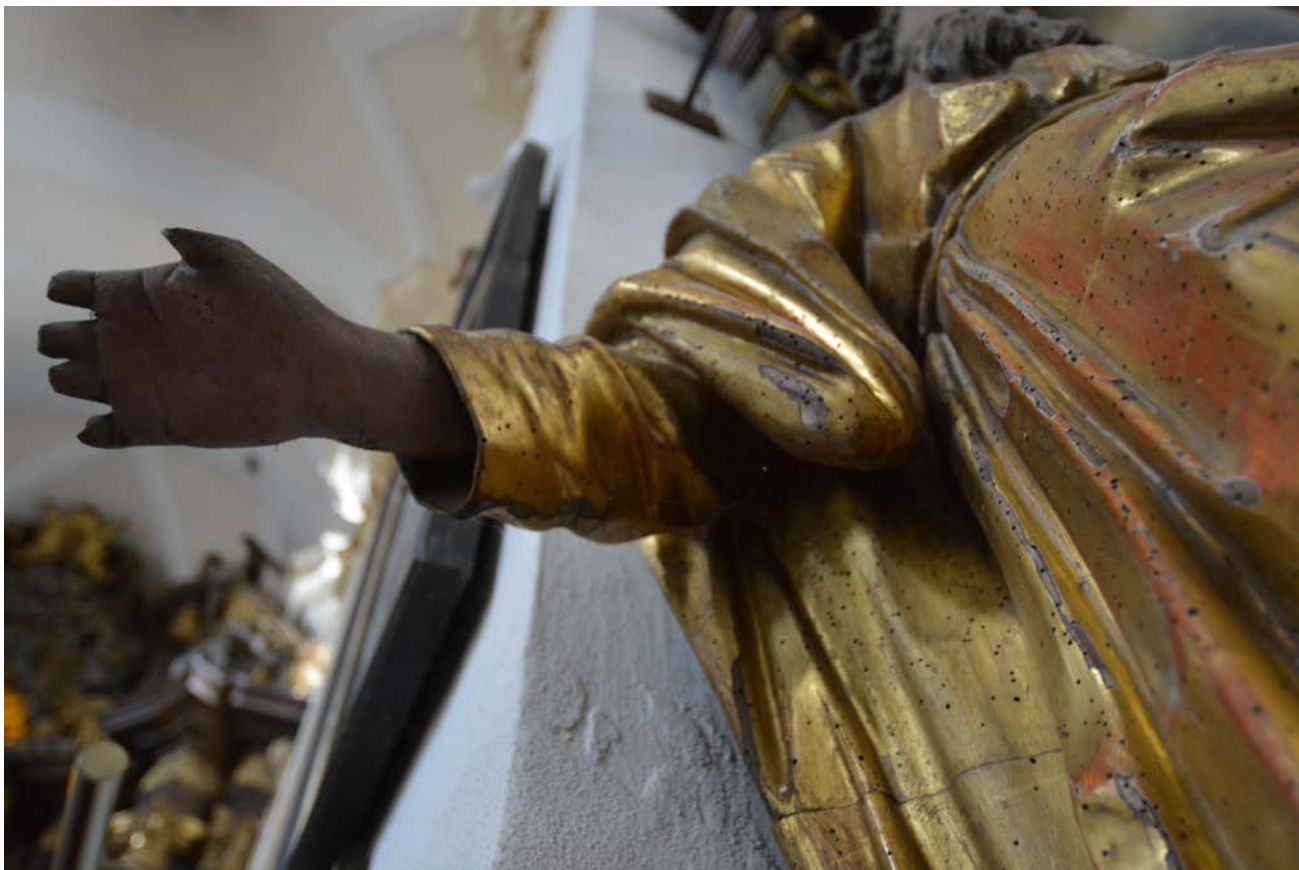
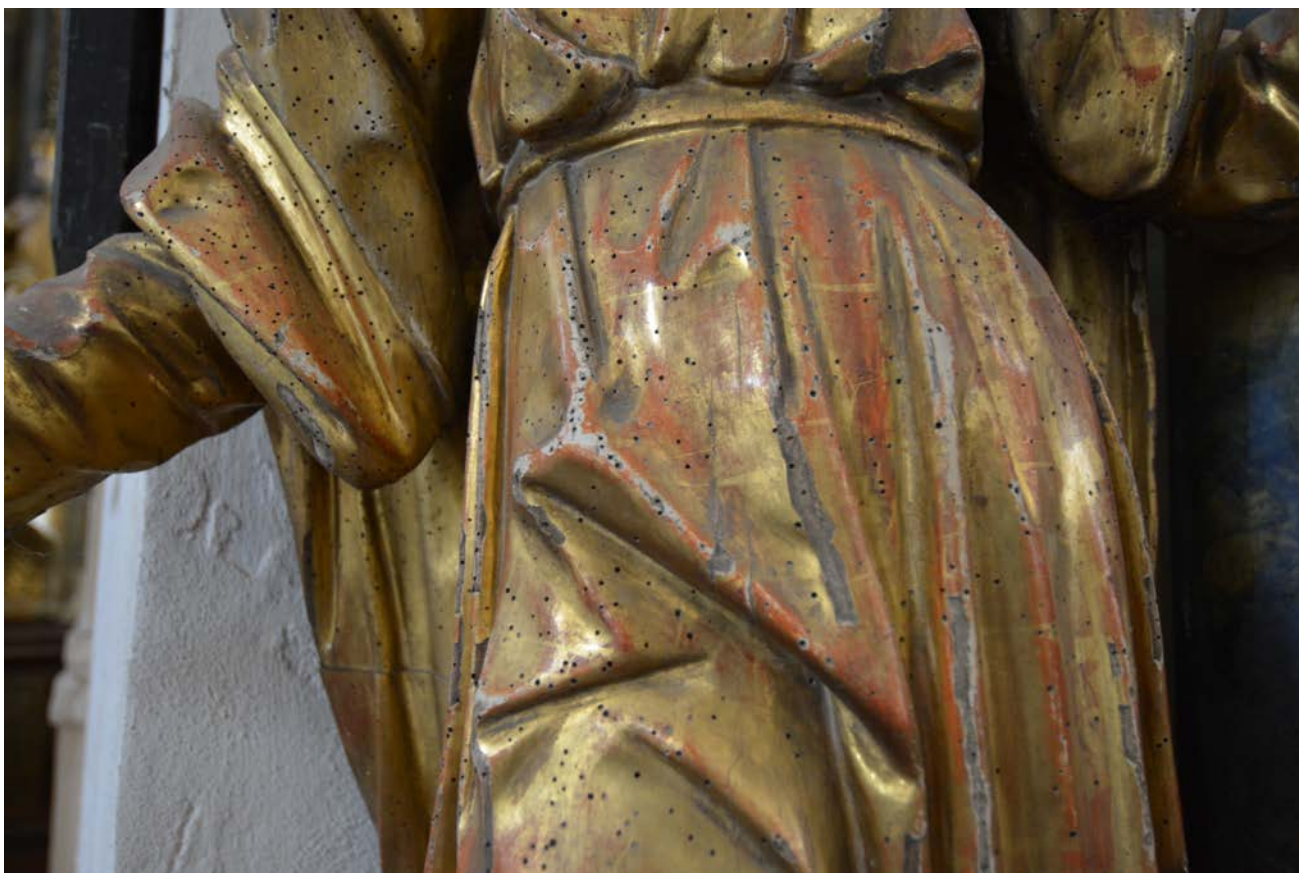
4/ poškodenie sochárskej výzdoby

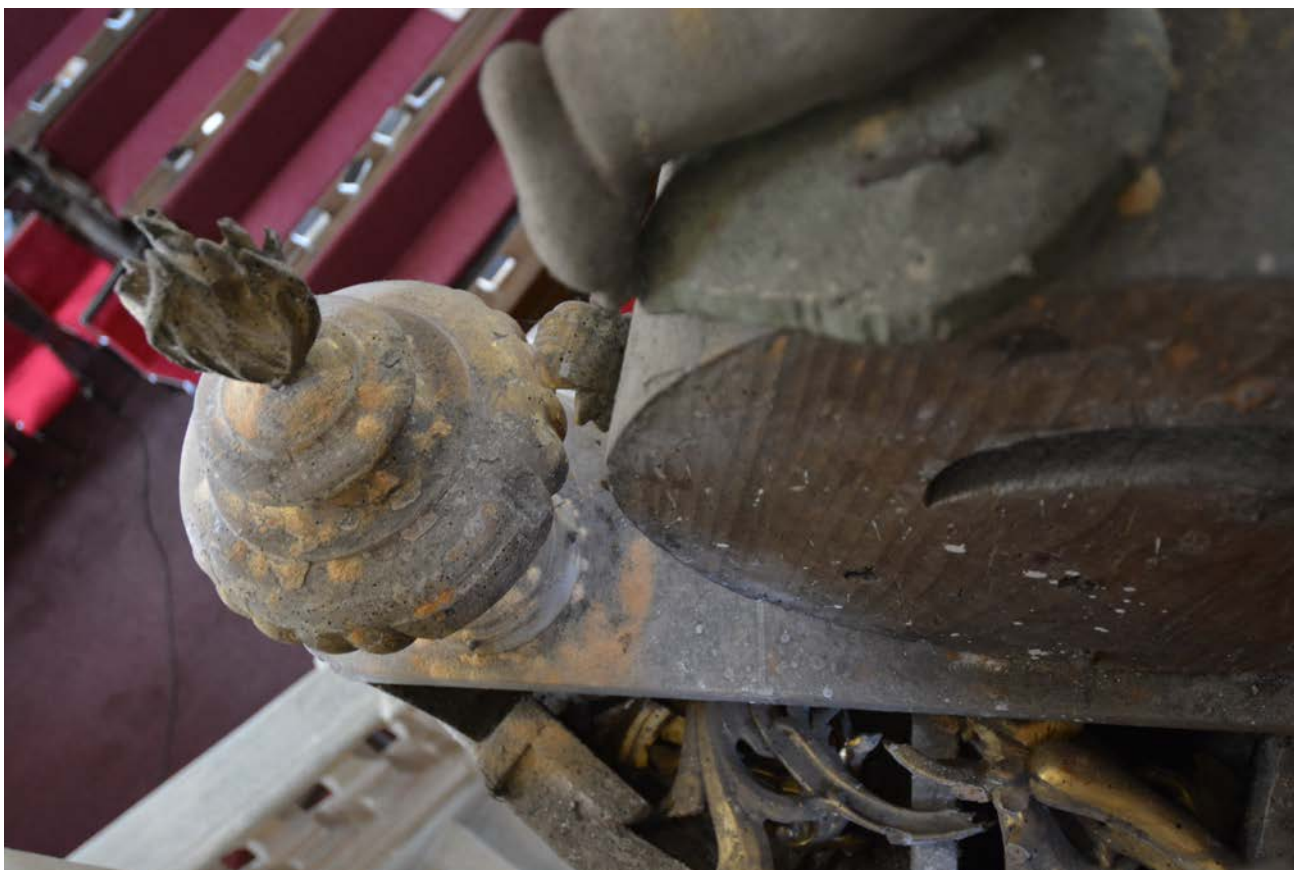
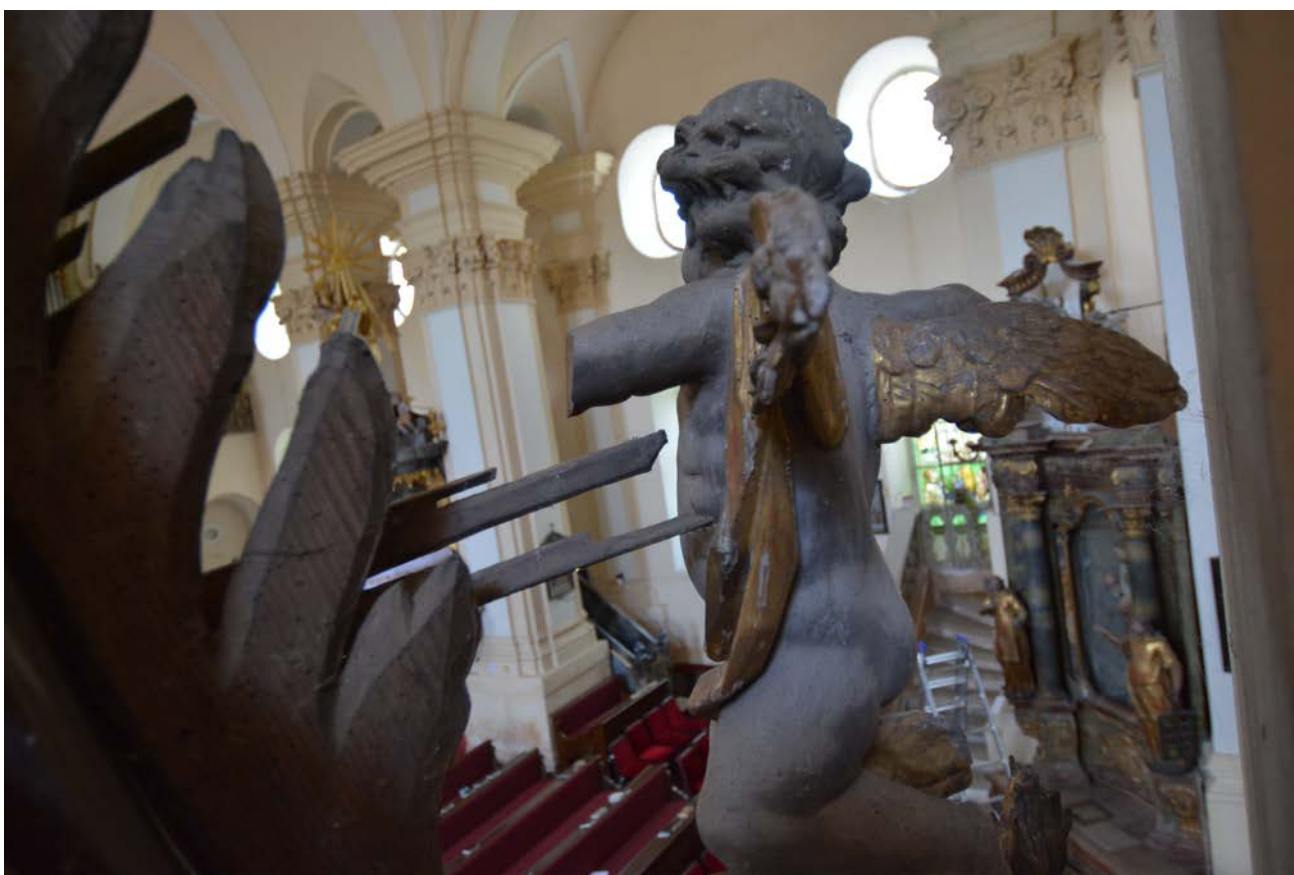
7/ havarijný stav sochárskej výzdoby nadstavca

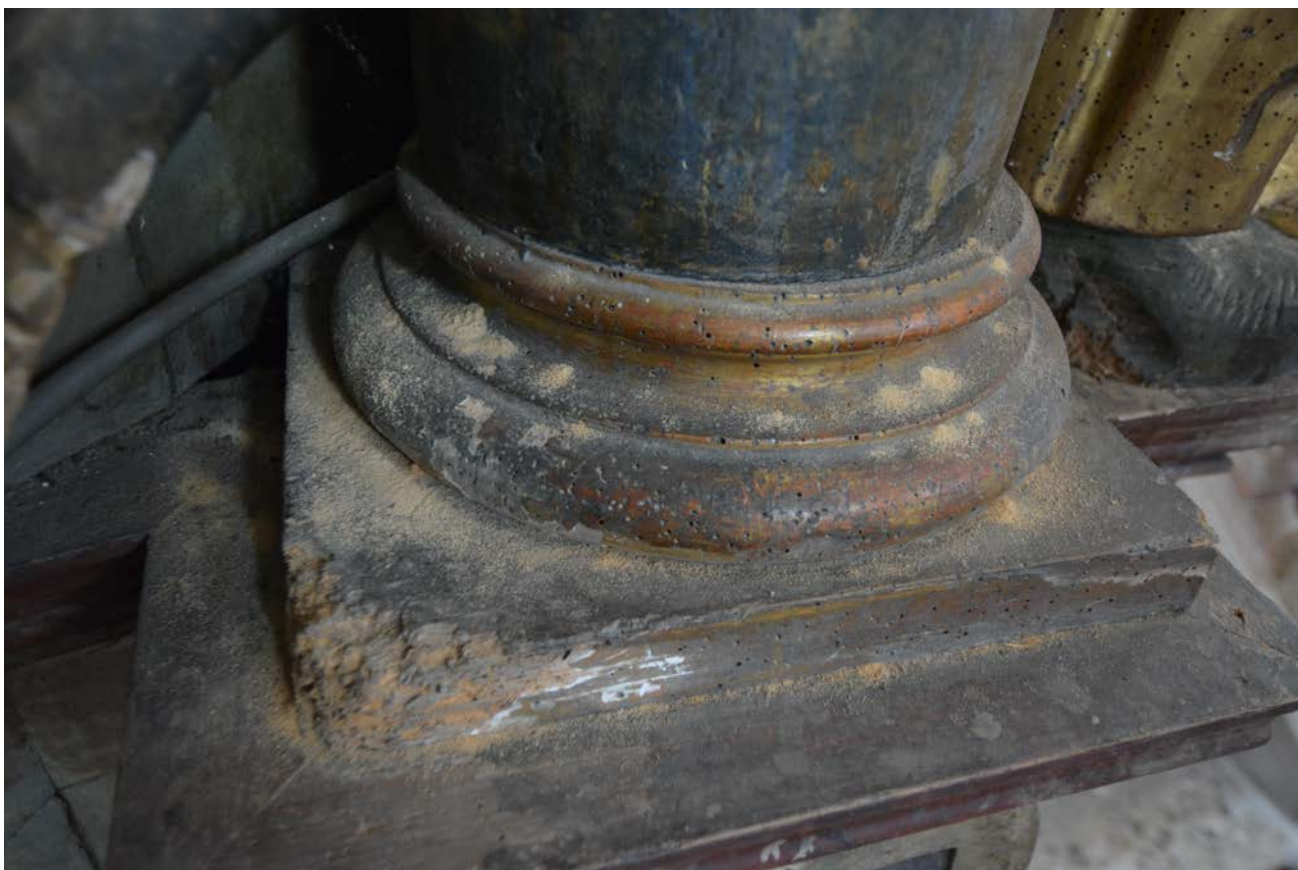
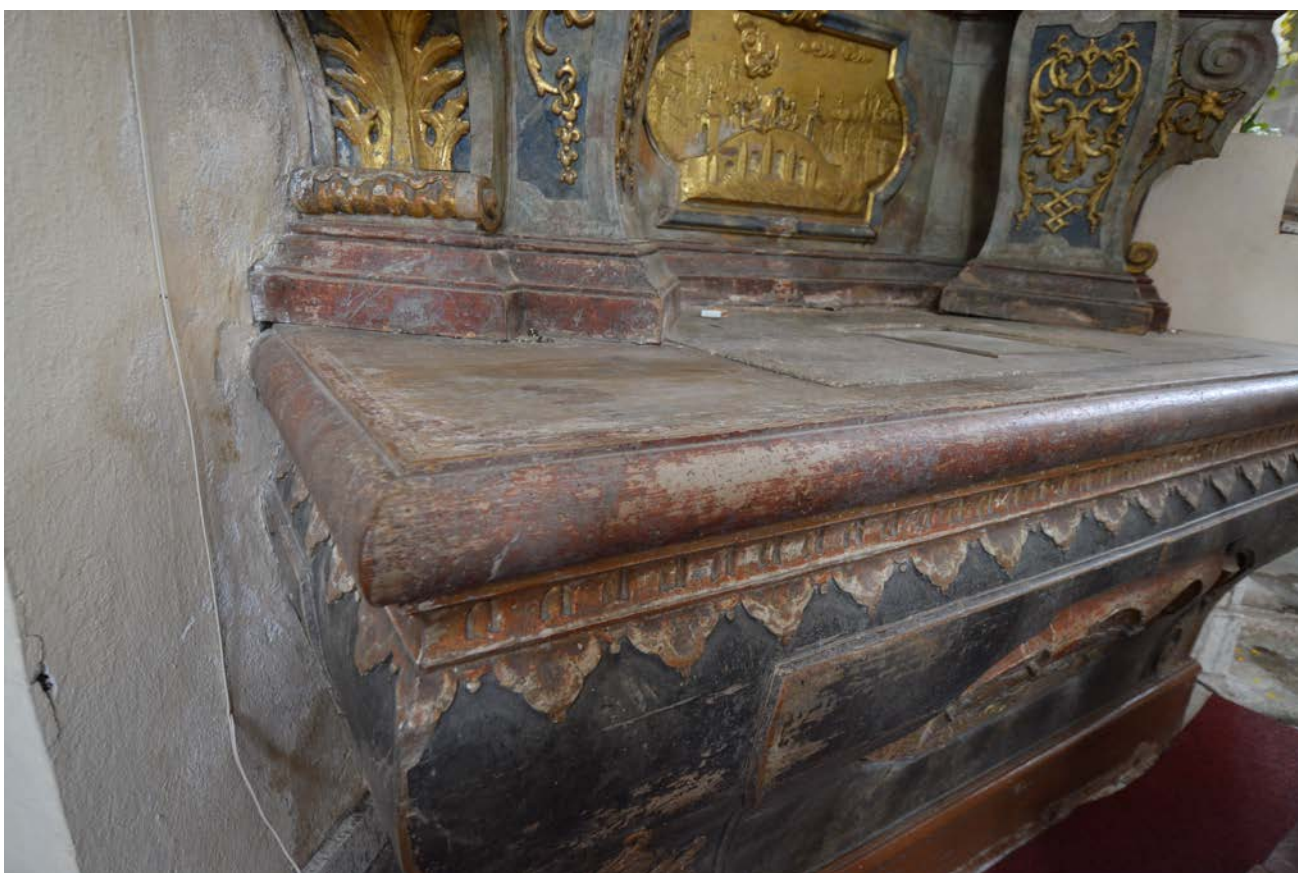
8/ detail architektúry oltára, havarijný stav, aktívny červotoč

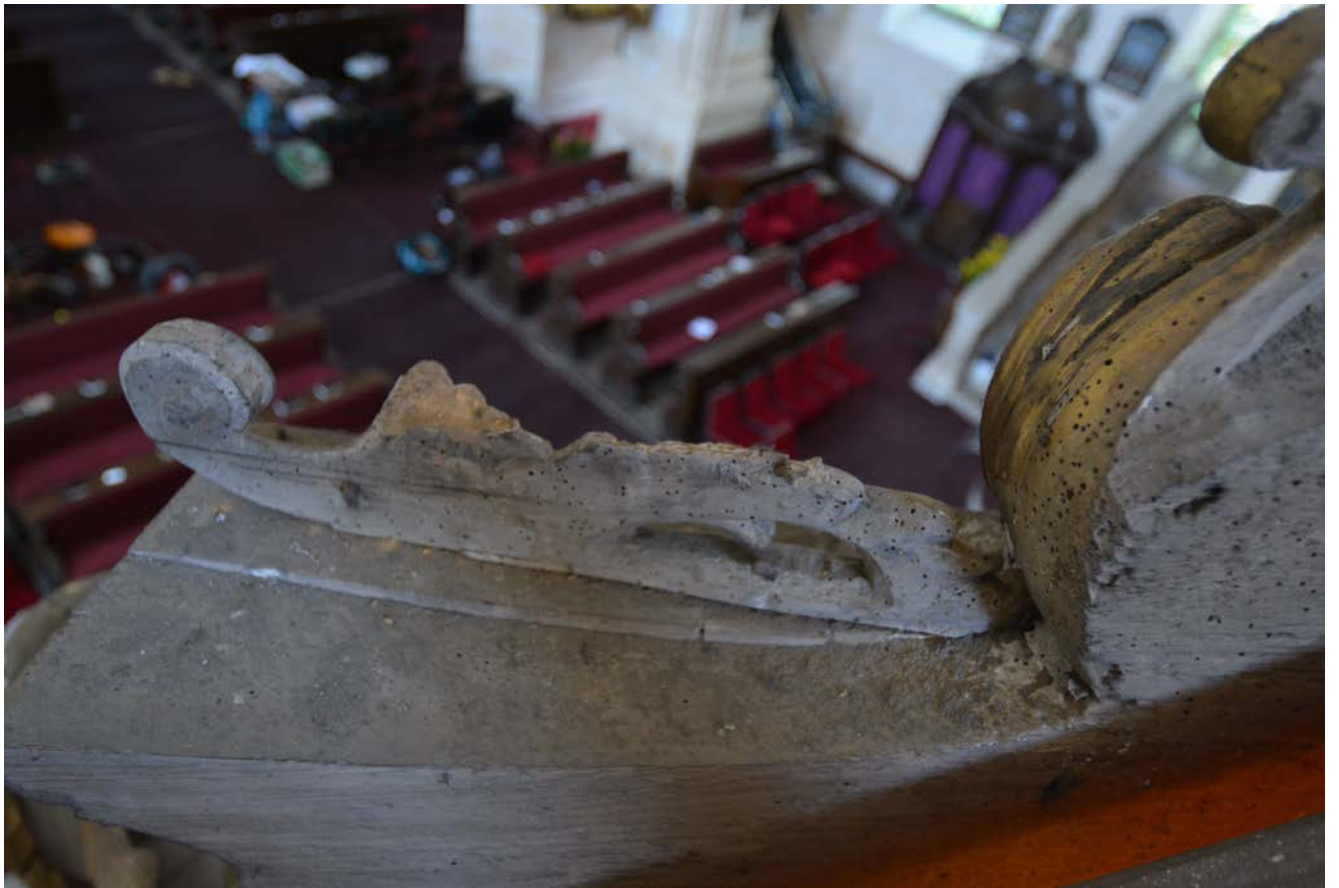
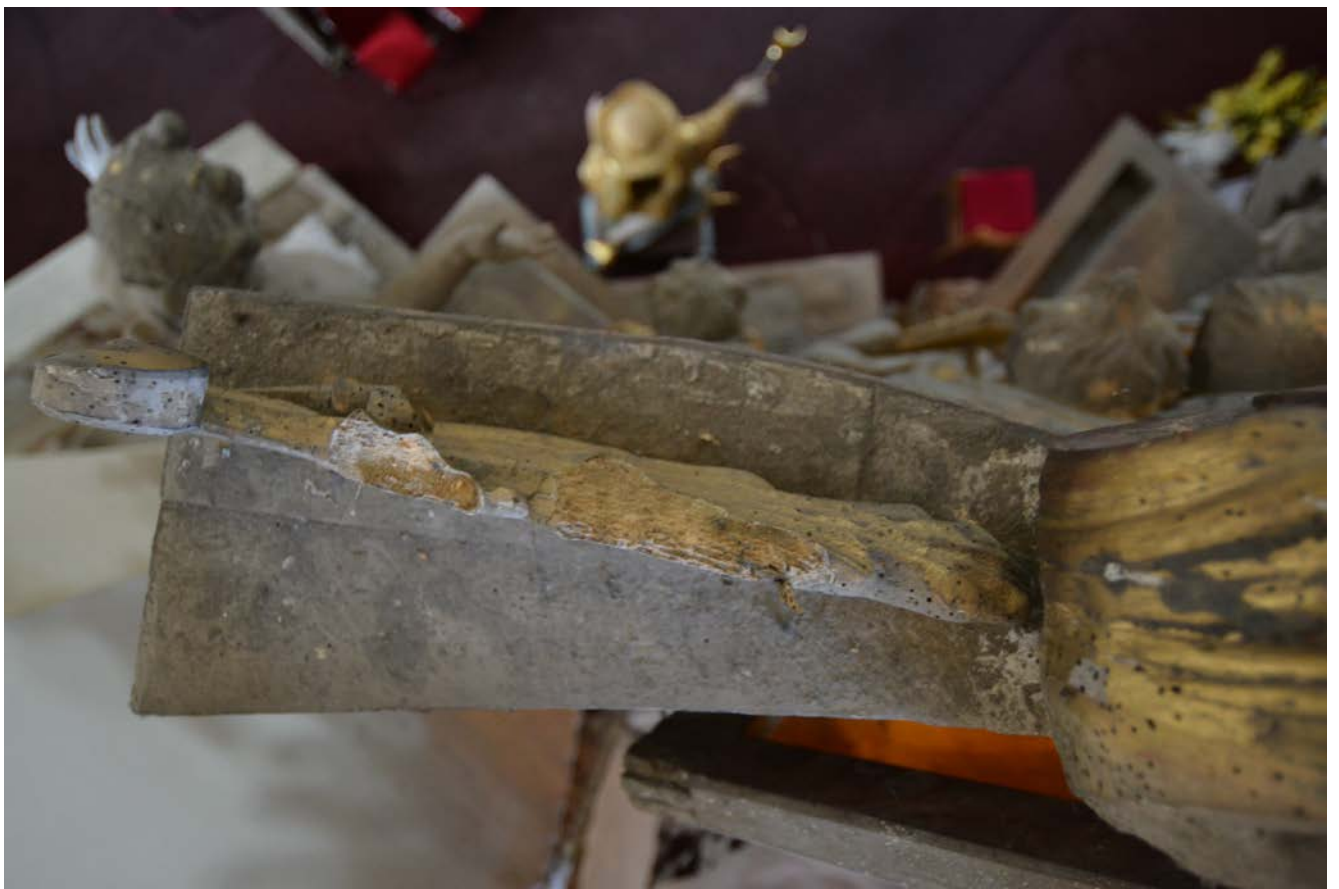
10/detail havarijného stavu a absencia ornamentov

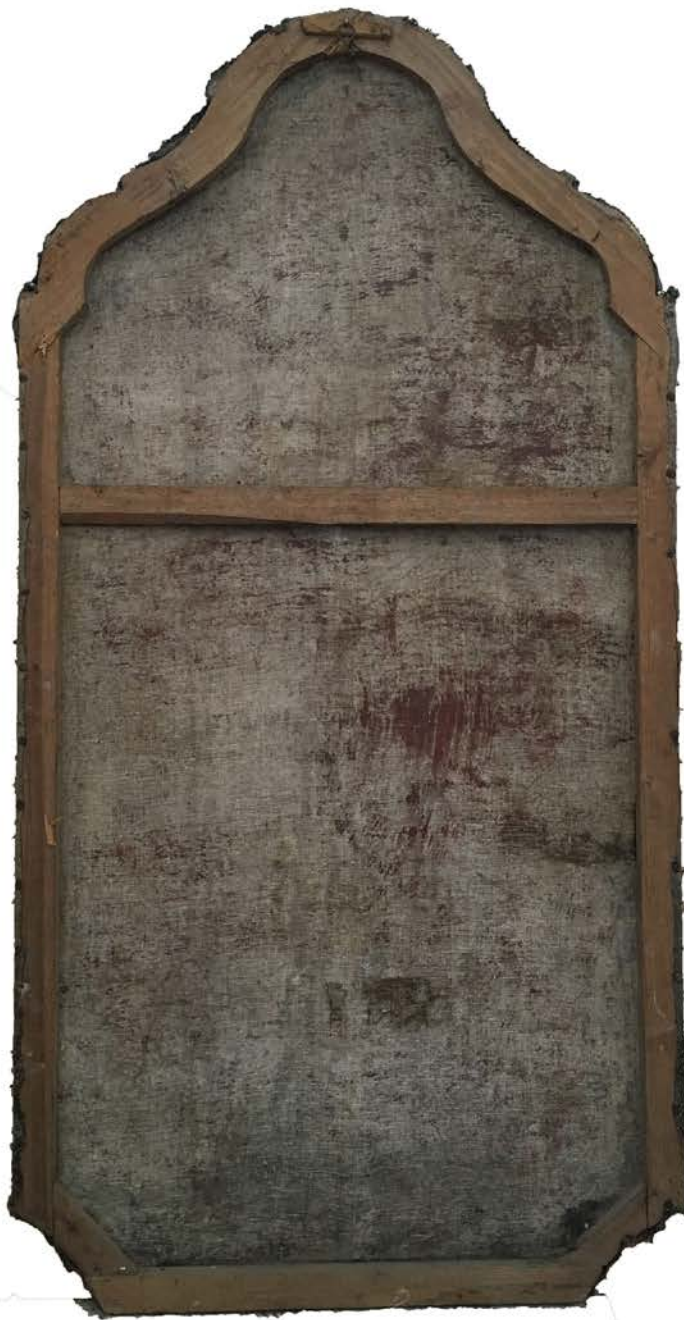
12/obraz sv. Jána Nepomuckého, celok zadná strana

Stav pred reštaurovaním. Zadná strana obrazu.  
Zreteľne je viditeľný bolusový podklad pre olejomalbu,  
ktorým nasiaklo plátno.  
Podrám je zdeštruovaný, v konštrukčných spojoch rozídený.  
Zadná strana je pokrytá vrstvou depozitu.
